CHAPITRE 2

LES PHÉNOMÈNES NATURELS EXISTANTS

PPR des Contamines Montjoie

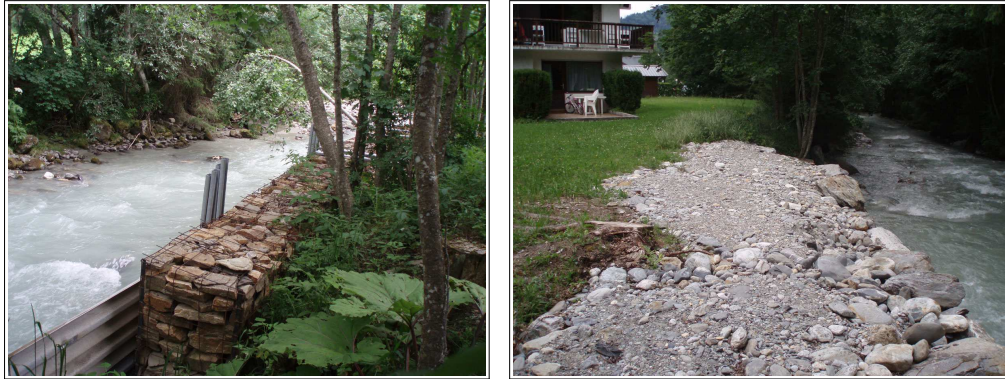
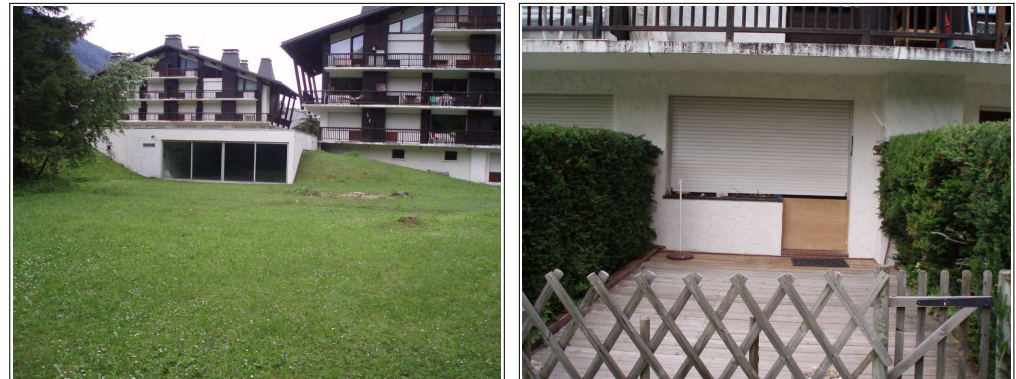
Photo n°6 et 7 : immeuble en rez de chaussée inondable par le Bon Nant lors d'une forte crue, juillet 2011, Source MB Management

De plus, à ce niveau, les berges du Bon Nant semblent submersible en cas de forte crue. En rive gauche, des immeubles avec des ouvertures très vulnérable (baie vitrée) en cas de crue, sont construits à quelques mètres du torrent. Ainsi plusieurs appartements de vacances et une piscine couverte peuvent être inondés.

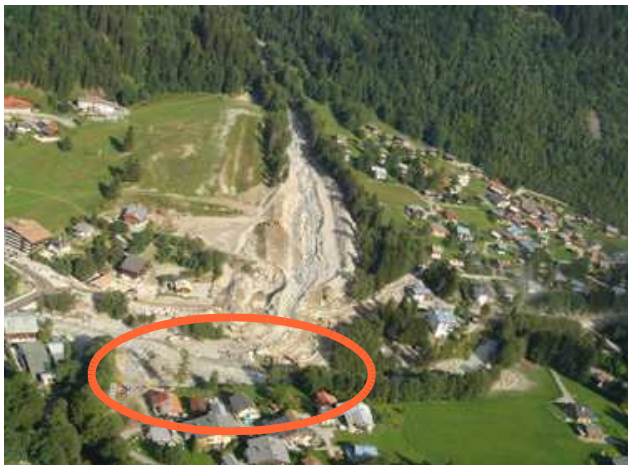
De plus, ces apports de la rive droite repoussent l'écoulement du Bon Nant en rive gauche. Cette déviation du torrent entraîne l'affouillement de la rive gauche, sous le hameau de la Vy. (voir photos ci-dessous)

Photo n°8 : Erosion de berge au Hameau de la Vy suite à la crue de l'Armançette, août 2005, *Source RTM*

Ce phénomène entraîne le recul de berge de quelques mètres, dans le terrain naturel. En 2005, les matériaux mobilisés dans la partie nord de ce secteur, était en grande partie des remblais qui avaient été déposés suite à d'importants travaux dans la commune. Pour le moment, les bâtiments du hameau de la Vy restent encore en retrait du sommet des berges (10 à 15 mètres environ). De plus, le pied de la berge a été protégé par des enrochements.

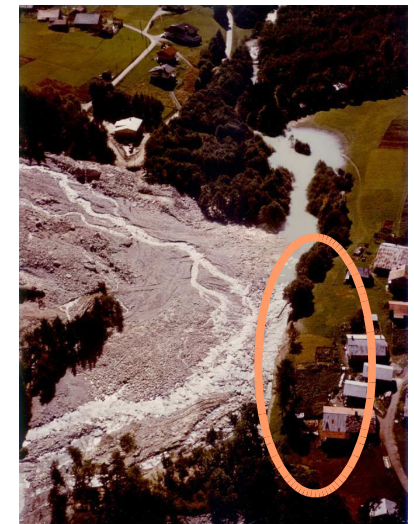
Photo n°9 : Erosion de berge au Hameau de la Vy suite à la crue de l'Armançette, septembre 1964, *Source RTM*

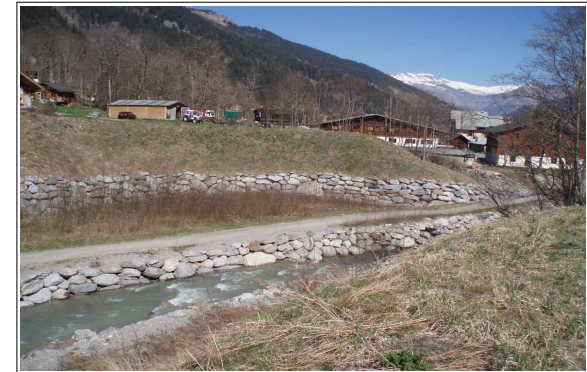
Photo n° 10 : protection par enrochement du pied de la berge, en rive gauche du Bon Nant, au lieu dit « la Vy », compte tenu du risque d'affouillement important, avril 2011, *Source MB Management*

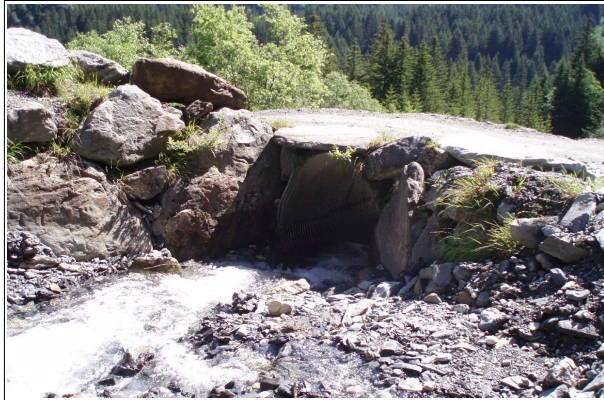
Les risques liés à ce torrent sont concentrés sur la partie basse, au droit des enjeux (piste, Hôtel et chalets du Nant Borrant). Ils sont liés au franchissement de la piste (passage à gué muni d'une buse). La buse permet le transit sans débord de la plupart des crues. Néanmoins en cas de forte crue, celle-ci peut s'obstruer comme ce fut le cas à plusieurs reprises. Le torrent déborde et emprunte la piste rive gauche comme ce fut le cas le 6 juillet

Photo n° 11 : Buse pour passage de la piste au Nant Borrant, juillet 2011, *Source MB Management*

C'est pourquoi, plusieurs interventions ont eut lieu au niveau du gué afin de rétablir l'écoulement dans le lit du torrent (dégagement du gué, curage préventif...). Des enrochements ont également été mis en place à proximité du gué suite aux crues de 1991 et 1995, pour limiter la probabilité de divagation.

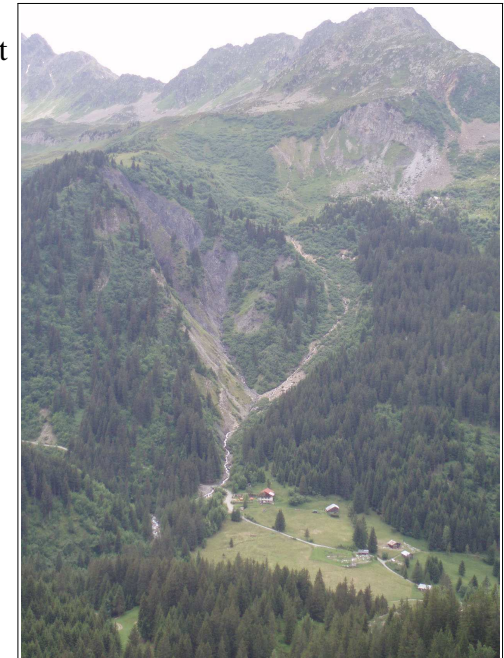
Photo n° 12 : Bassin versant du Nant Borrant, juillet 2011, *Source MB Management*

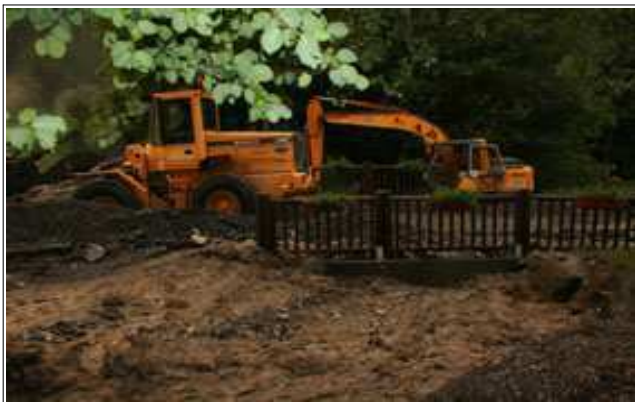
Ce torrent a également connu de nombreuses crues qui ont engendré l'engravement à plusieurs reprises de son lit. Ces matériaux se déposent dans le lit à partir de la rupture de pente au niveau de l'arrivée sur son cône de déjection. C'est pourquoi des débordements sont possibles en rive et gauche dès le sommets de son cône. Néanmoins dans ce secteur, les débordements du torrent n'affectent que des terrains agricoles et la route d'accès au hameau des Hoches. Lors de la crue du 4 août 1967 son lit fut obstrué sur 320 m de long ce qui engendra des débordements sur ces berges. Suite à la crue du 1er juillet 2008, 1000 à 2000 m3 de matériaux ont été retirés au droit du pont suite à un orage de grêle. Le garde corps du pont a été emporté.

Photo n° 13 : obstruction du pont des Hoches par le torrent du Nant de l'Ile en crue, 1 juillet 2008, *Source Mairie*

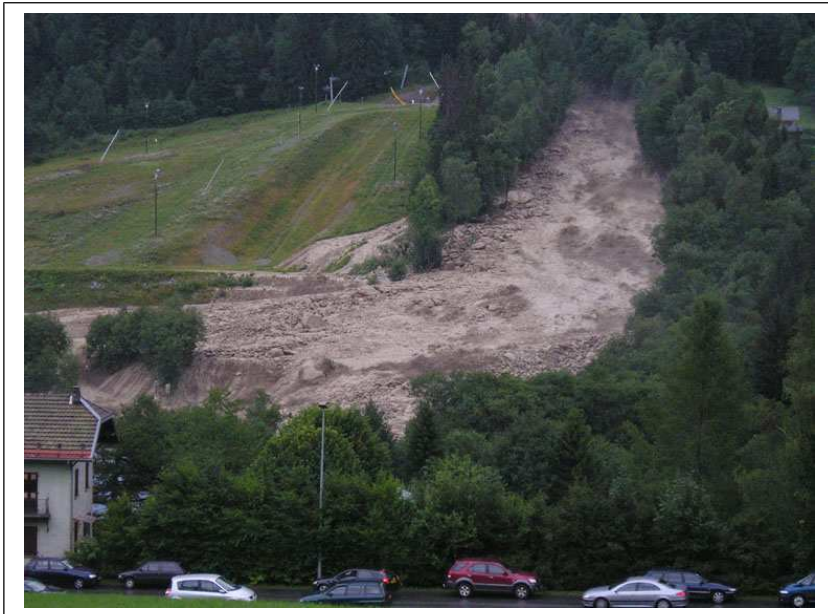
Du fait de l'abondance de matériaux à sa confluence avec le Bon Nant, l'axe de ce dernier a été déplacé en rive gauche sur une trentaine de mètres. Il a fortement affouillé ses berges au droit de la confluence, à la hauteur du hameau de la Vy. De plus, un lac s'est formé sur la Bon Nant, sur 300 m de long en amont de la confluence.

Photo n° 14 : Lave torrentielle du Nant d'Armancette, le 22 août 2005
Source Mairie

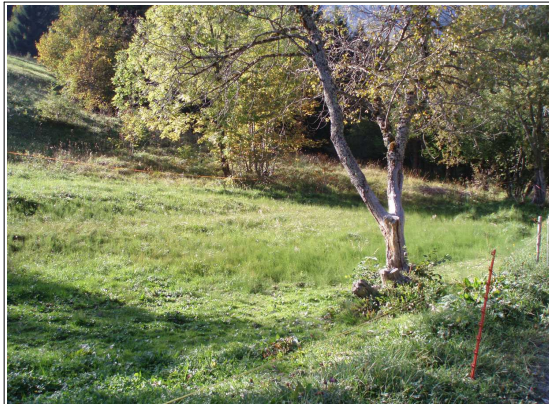
Photo n°15 : Zone humide au lieu dit le Dard, SOURCE : MB MANAGEMENT septembre 2011

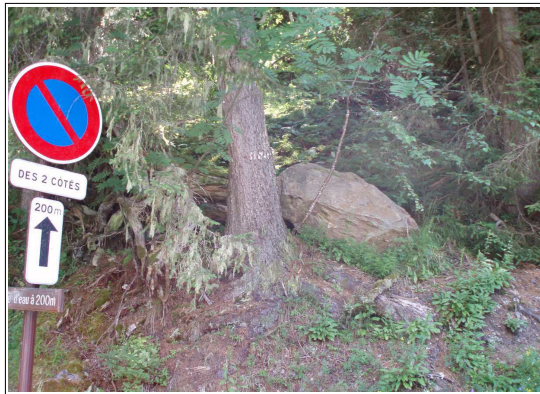
En septembre 2007, un bloc d'un demi mètre cube (soit environ 1 tonne) s'est arrêté contre un arbre à quelques mètres du parking et à une quinzaine de mètres des habitations. Cette chute de bloc aurait été provoquée par la chute d'un autre bloc à l'amont. Ce dernier aurait déstabilisé des blocs dans une zone d'éboulis. Plusieurs blocs sont descendus. La plupart ont été arrêtés par des arbres. Dans cette zone les départs naturels de blocs sont très faibles, et leur mise en mouvement est liée à des causes externes (débardage, chablis, terrassement).

Photo n°16 : Bloc tombé en septembre 2007 et arrêté par un arbre au lieu dit le Cugnon
SOURCE : MB MANAGEMENT septembre 2011

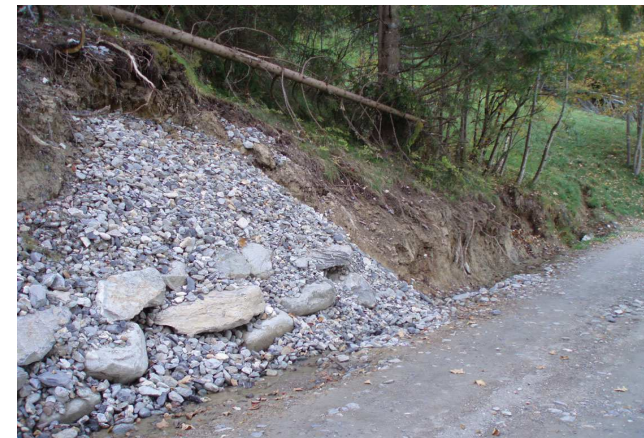
Photo n° 17 : talus de la piste en glissement au lieu dit « le Plan des Creys », *source MB Management, septembre 2011.*

La vitesse de ce mouvement varie en fonction des facteurs climatiques. Du fait de la variation de niveau d'eau dans le sol lors d'épisodes climatiques plus défavorables (comme en 1966), le glissement connaît des variations d'activité ou des accélérations temporaires pouvant causer des dommages au hameau.

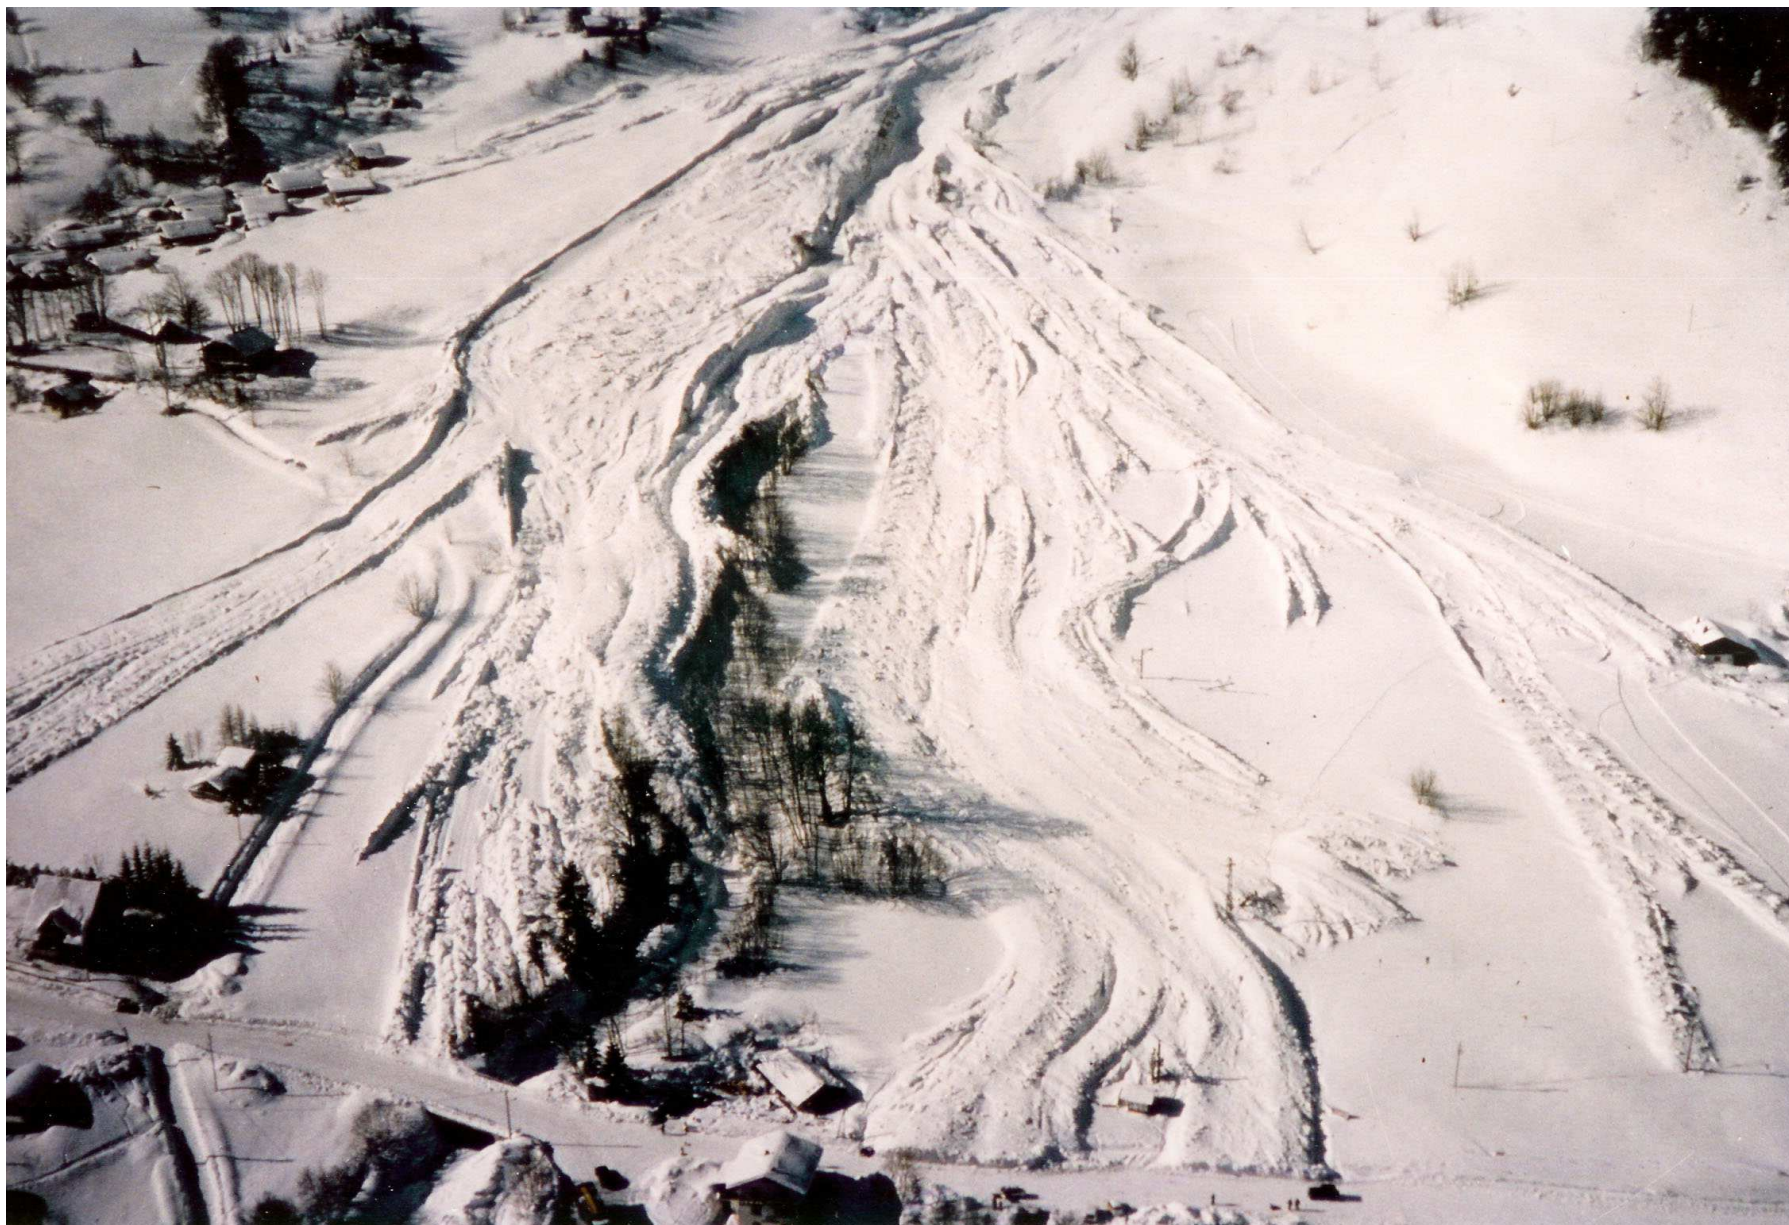
Photo n° 18 : Avalanche de la Combe, du 8 février 1984, archives RTM 74, source PGHM

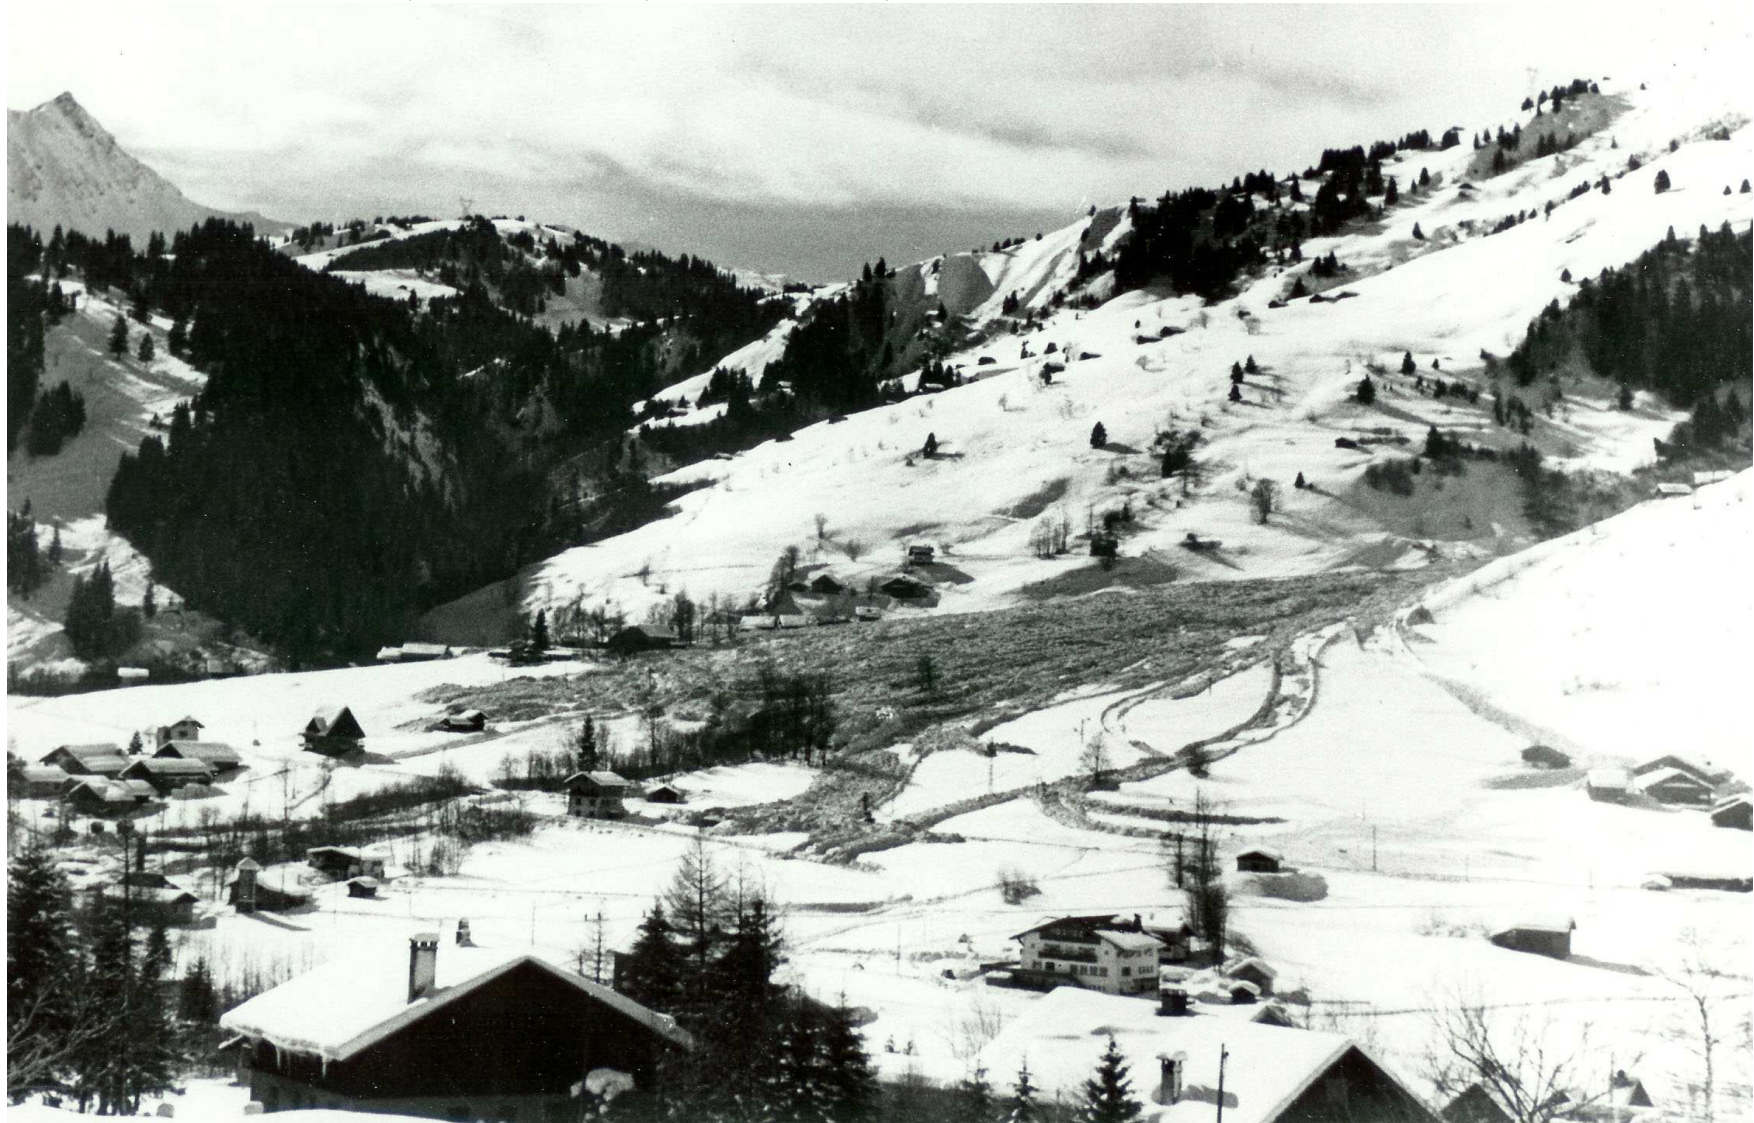
Photo n° 19 : Avalanche de la Combe, du 4 février 1961, archives RTM 74, source GIET
